**REX « PRÉCONTRAINTÉ EXTÉRIEURE »
AIPCR, webinar 2 novembre 2020**

**RD 735 – PONT DE L'ILE DE RE
RUPTURE D'UN CÂBLE DE PRÉCONTRAINTÉ
DANS LE CAISSON DE L'OUVRAGE**

**Pierre-Marie AUDOUIN-DUBREUIL (CD 17)
Bruno GODART (UGE)**

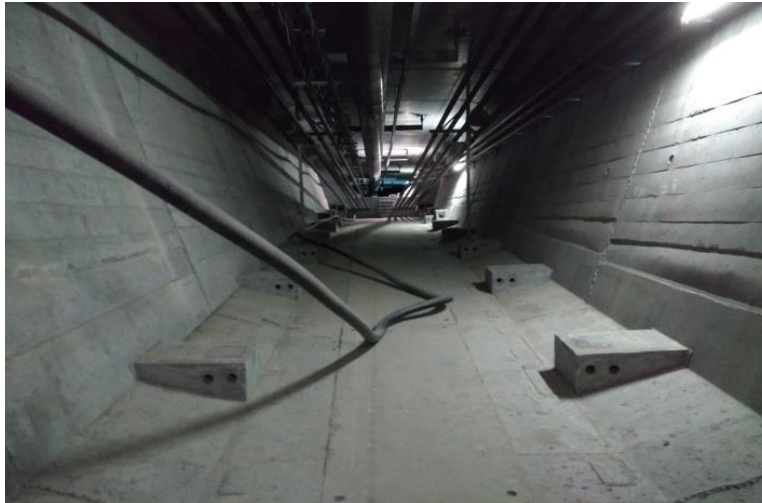
Le 13 septembre 2018 : constat de la rupture d'un câble de précontrainte à l'intérieur du caisson, le 9.3 Sud dans le viaduc 2, entre les piles P7 et P9.

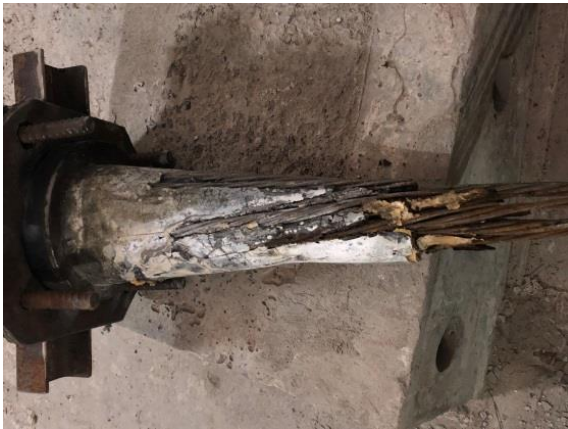
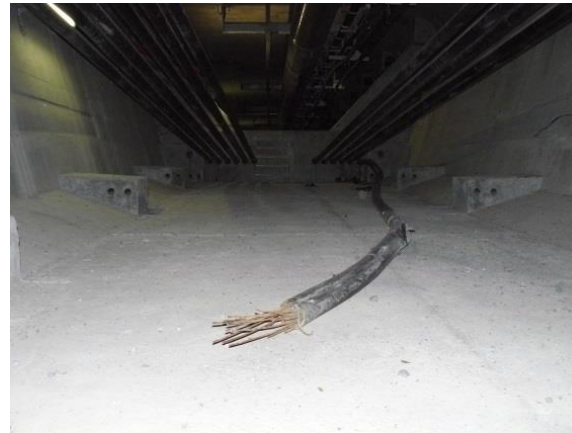
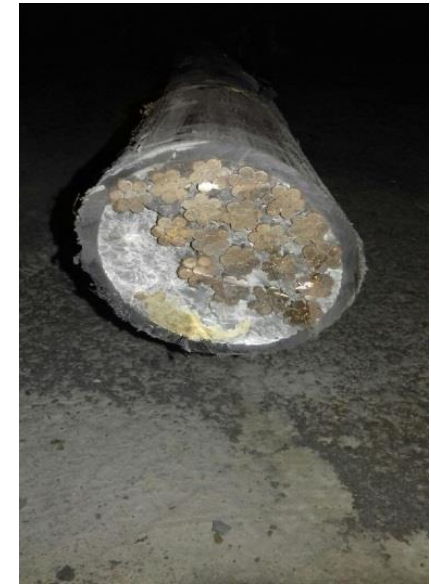
- L'expertise technique a conclu que la rupture a eu lieu au niveau de l'ancrage de P7, par corrosion des fils de torons, due principalement à la présence de mousse de polyuréthane humide, sans venue d'eau extérieure.

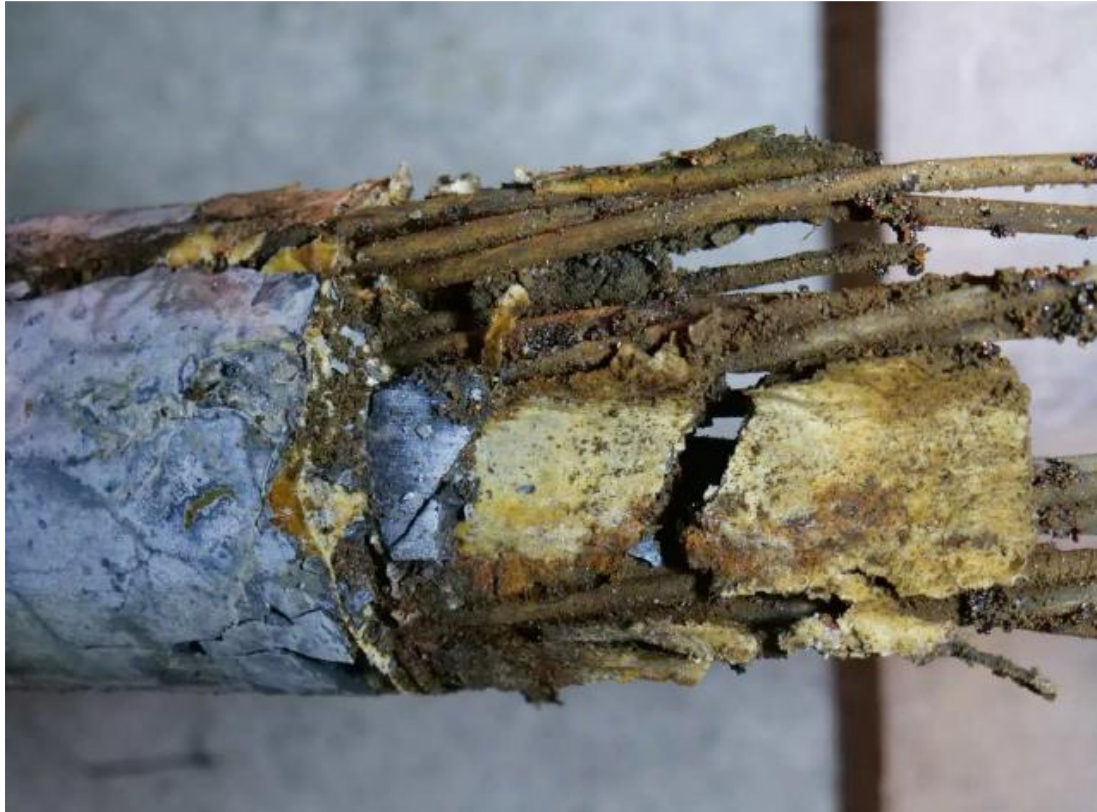
Observations avant extraction de la tête rompue

Ancrage rompu à l'intérieur du caisson
Présence de mousse de polyuréthane.
(Photo UGE)

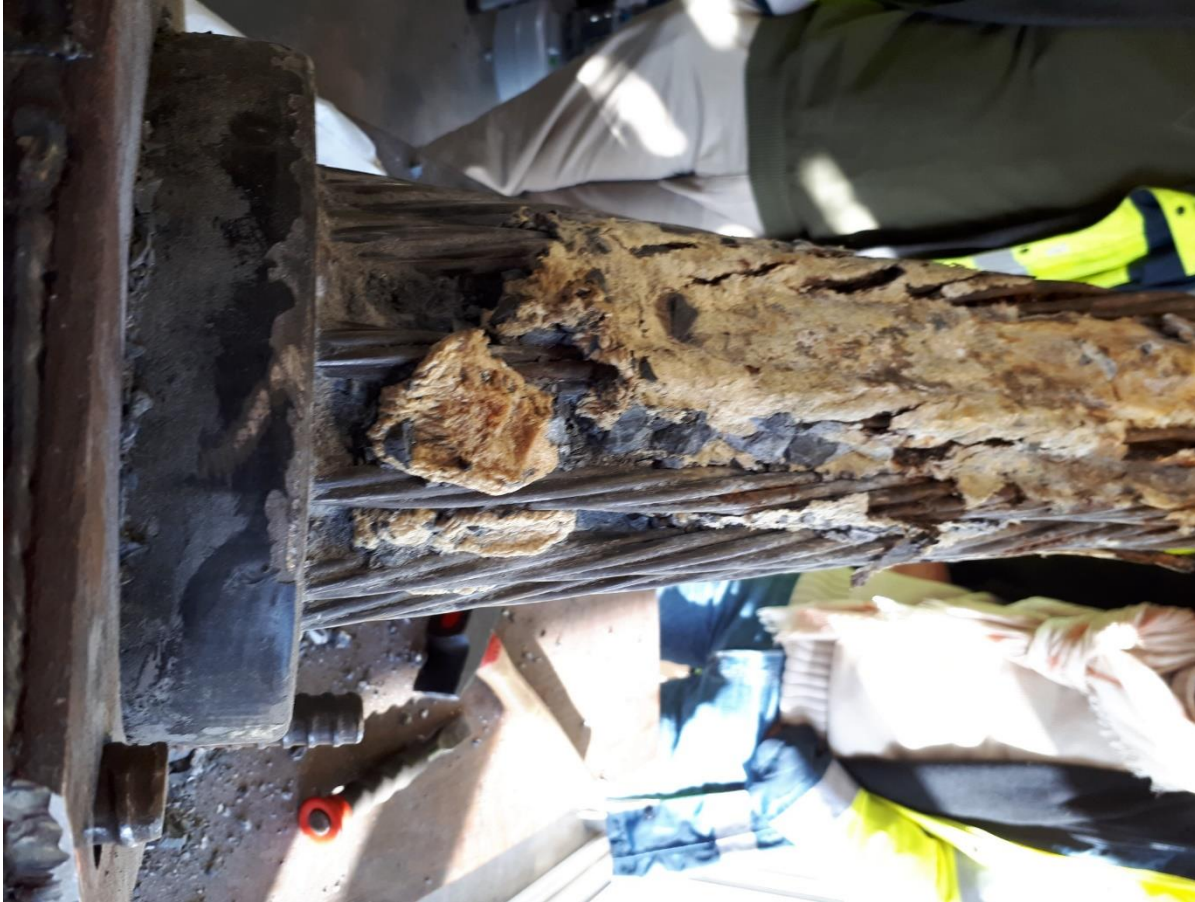
Observations après extraction de la tête rompue

Câble 19T15
Torons sains,
Présence de
mousse de
polyuréthane
(Photo UGE)

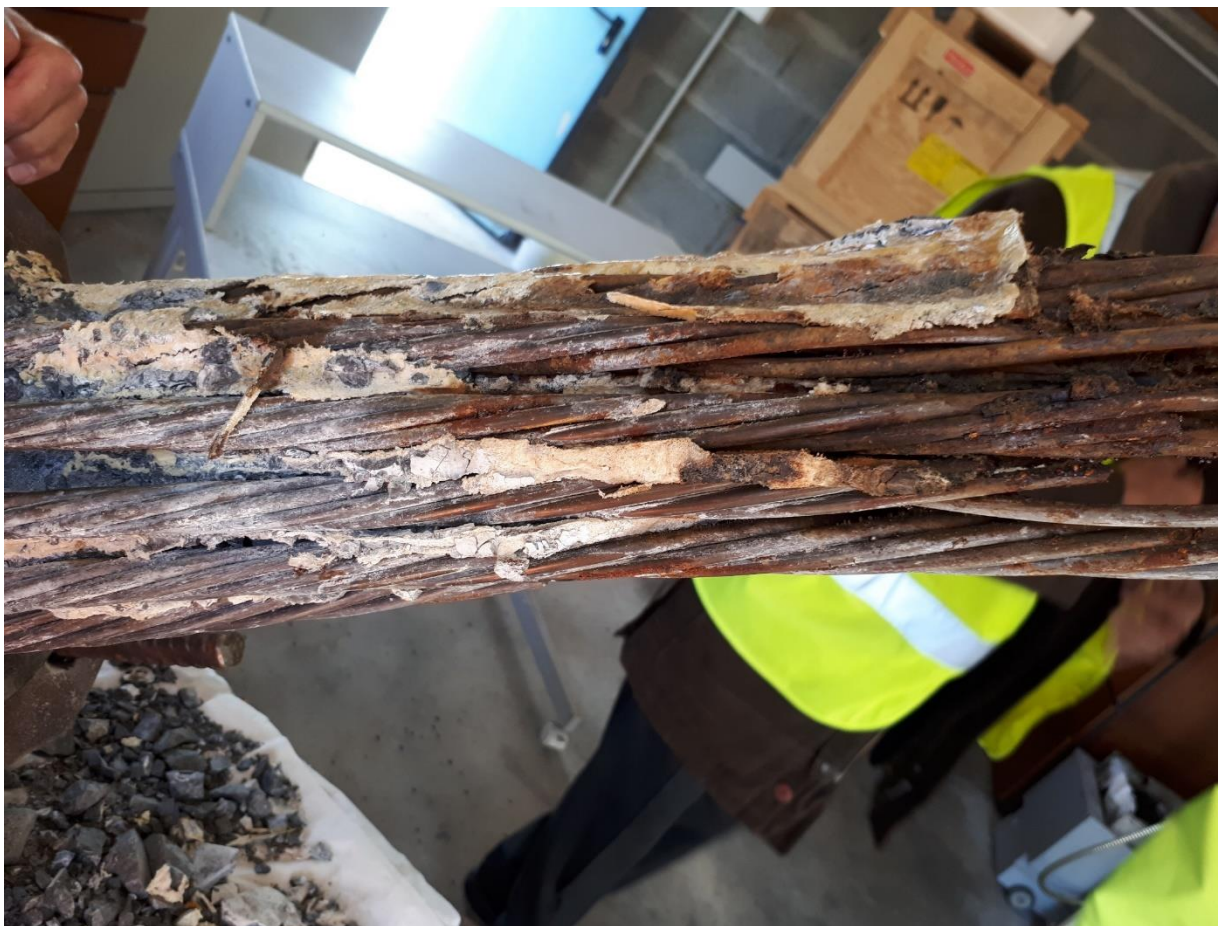
Observations après extraction de la tête rompue

Zone corrodée :

Présence de mousse de polyuréthane et de coulis fragmenté ou ségrégré.

La mousse épouse parfaitement les torons.

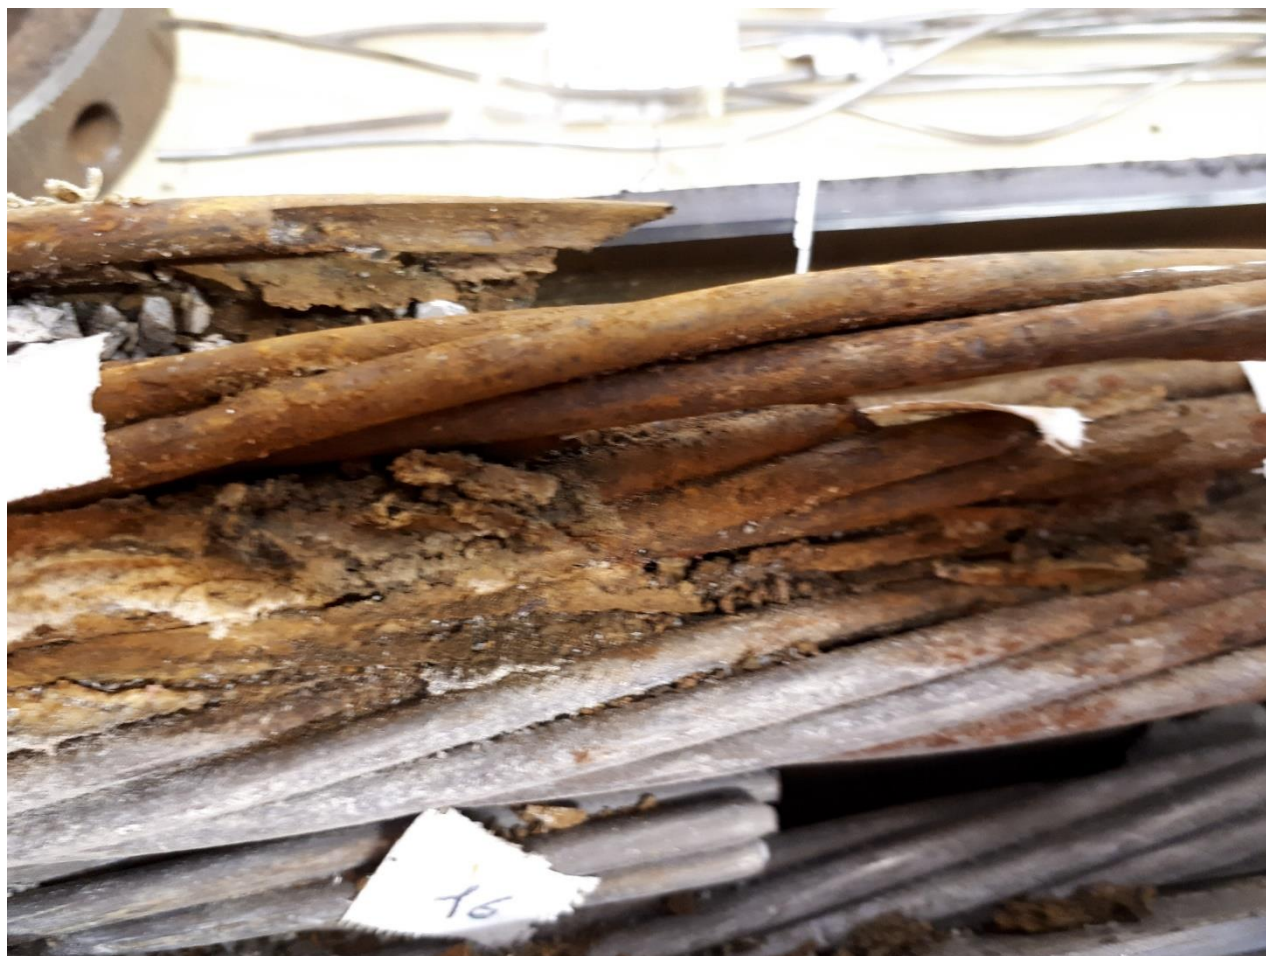
Observations après extraction de la tête rompue

Zoom sur la zone
de rupture
corrodée :
Dissolution de fils
et fils rompus
Ruptures
réparties depuis
quelques
centimètres
jusqu'à environ un
mètre de la
plaque d'ancrage.

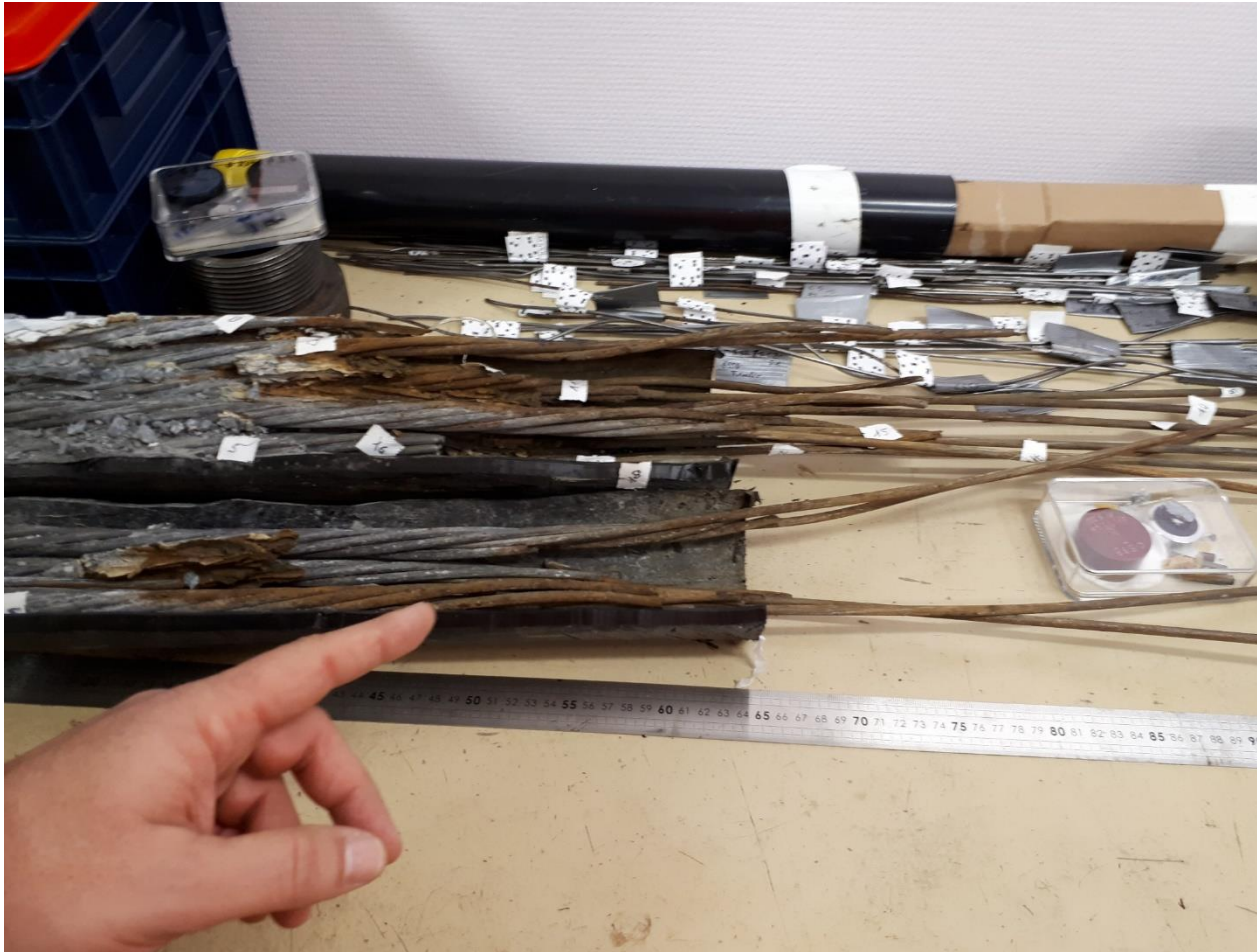
Observations après extraction de la tête rompue

Ruptures majoritairement anciennes avec un taux qui avoisine les 60%.

Absence de chlorures provenant de l'extérieur.

La mousse contient des chlorures.

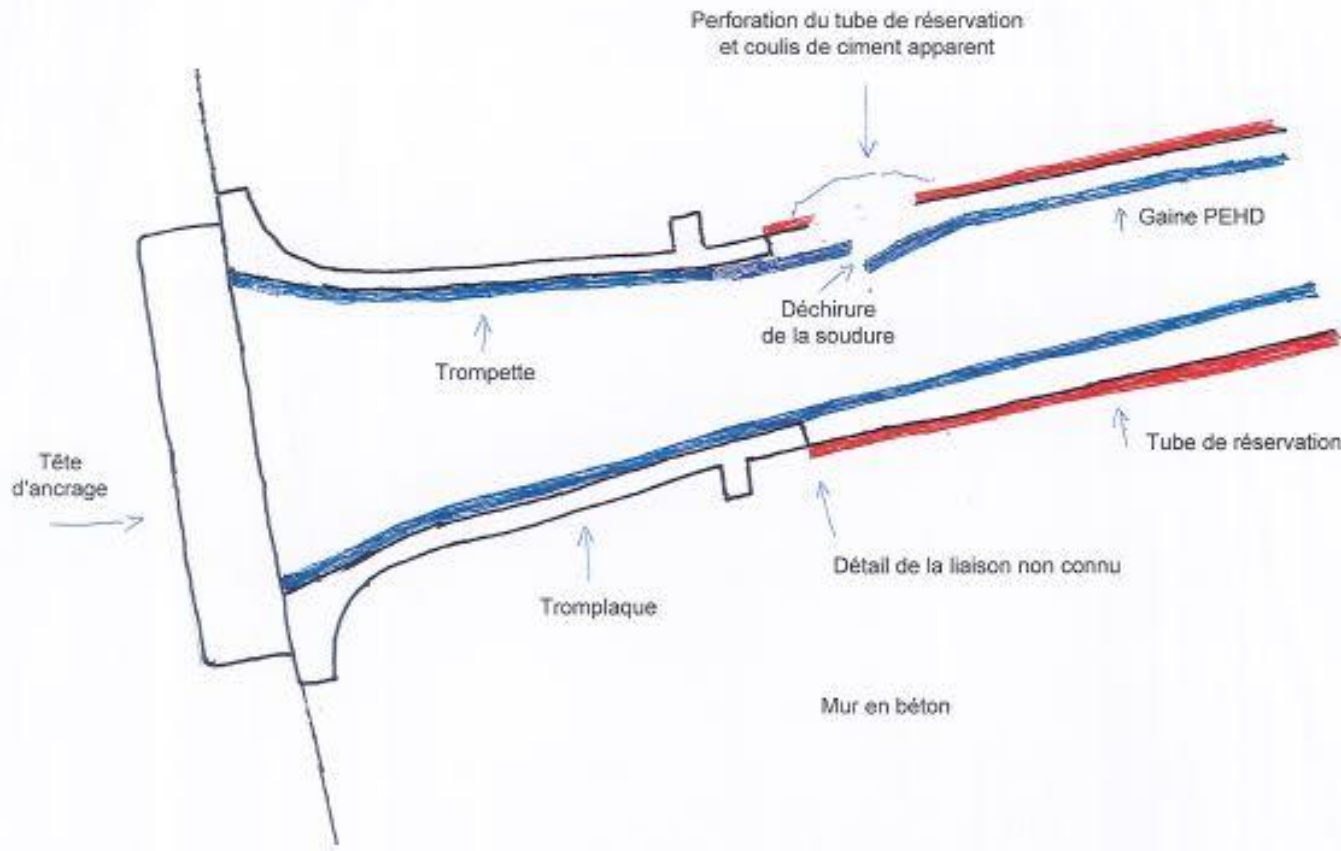
SCHEMA DES ELEMENTS DE L'ANCRAGE

Déchirure de la soudure entre trompette et gaine PEHD.
Fuite de coulis ...

1. Déchirure de la soudure entre trompette et gaine PEHD, vraisemblablement lors de la mise en tension du câble...
2. Fuite de coulis et impossibilité de remplir la gaine...

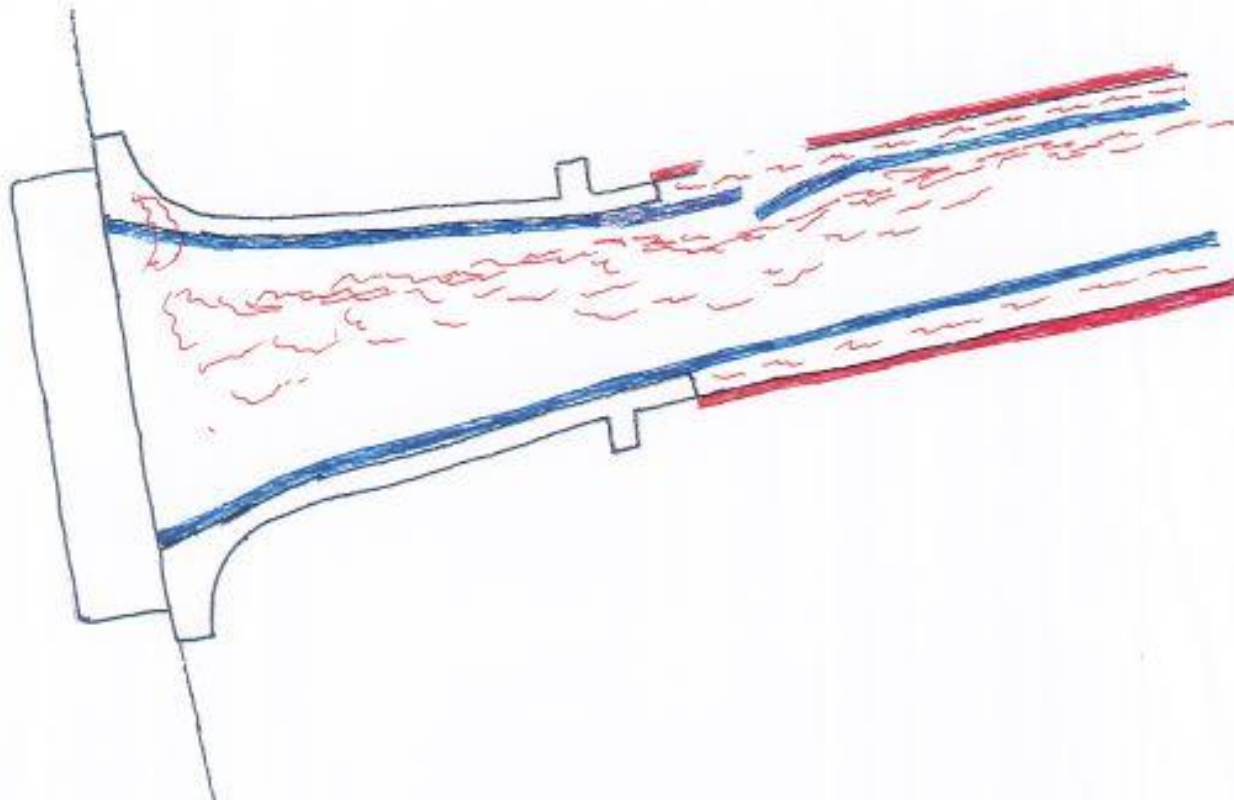
LOCALISATION DE LA MOUSSE

Localisation de la mousse humide trouvée à l'autopsie, mélangée avec le coulis. Absence de venue d'eau extérieure.

3. Décision d'injecter de la mousse de polyuréthane via l'espace entre le tube et la gaine opposé à l'ancrage, et depuis le trou d'évent de la tromplaque, pour colmater la fuite au niveau de l'ancrage ; pénétration de la mousse à l'intérieur de la gaine et de la trompette

4. Injection du coulis de ciment sous pression.
5. Le coulis pénètre et repousse la mousse en formant un amalgame de mousse et de coulis qui reste humide pendant des années...

6. Absorption de l'eau du coulis par la mousse et absence de prise du coulis...
7. Milieu propice à la corrosion (milieu très basique et humidité permanente)

8. Ruptures de fils par corrosion, avec et sans dissolution importante, puis rupture brutale des fils sains par surcharge finale des torons résiduels.

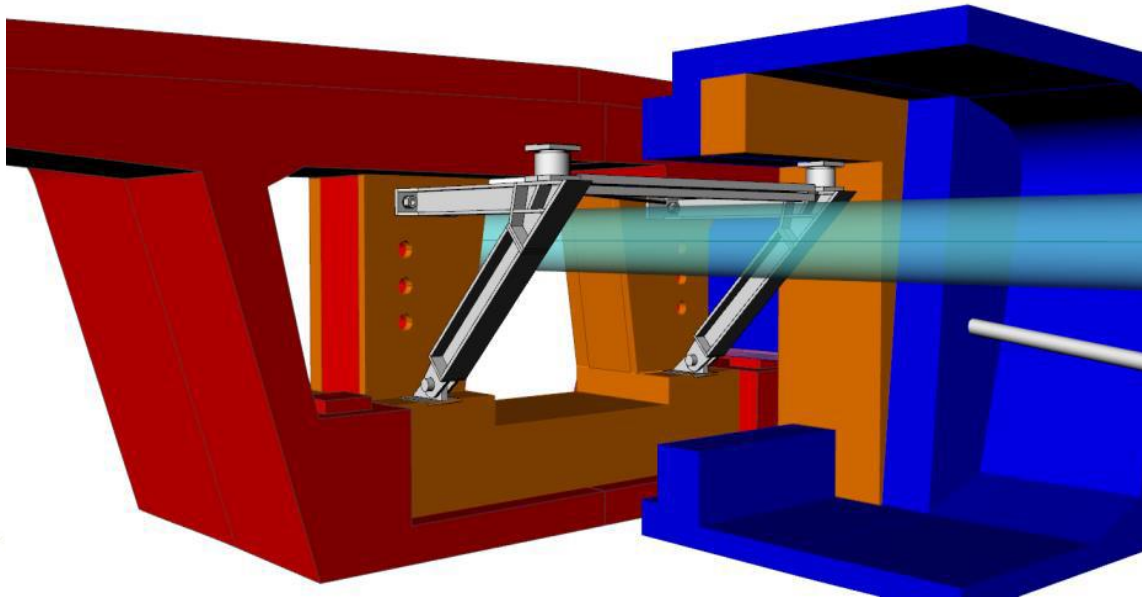
- que des câbles dont les têtes d'ancrage ne présentaient aucun indice visuel de présence de mousse de polyuréthane, pouvaient se révéler dans un état de corrosion significatif (d'où la décision d'effectuer les contrôles sur l'ensemble des ancrages, à l'avancement)
- que trois câbles dans le viaduc 1, dont un câble allant jusqu'au cantilever et un câble à proximité de la première articulation cantilever, présentaient un état de dégradation préoccupant et nécessitaient un remplacement rapide.
- Par ailleurs, il est apparu que les déviateurs inférieurs pouvaient céder en cas de blocage d'un câble lors d'une rupture spontanée et nécessitaient un renforcement par barres de précontrainte.

Afin de procéder au changement des câbles ancrés en extrémité de cantilever, il est nécessaire de conforter le viaduc mâle à l'aide :

- d'une chèvre métallique auxiliaire avec vérinage, afin de transférer les réactions d'appui en service à partir du nez du cantilever,
- d'une précontrainte intérieure provisoire de brêlage, afin d'apporter la compression nécessaire en partie basse de caisson sur les derniers voussoirs de la travée cantilever du viaduc 1.
